Cetatea dacică de la Căpâlna (com. Săsciori, jud. Alba). După 19 ani… UNESCO

Marius-Mihai CIUTĂ

Abstract

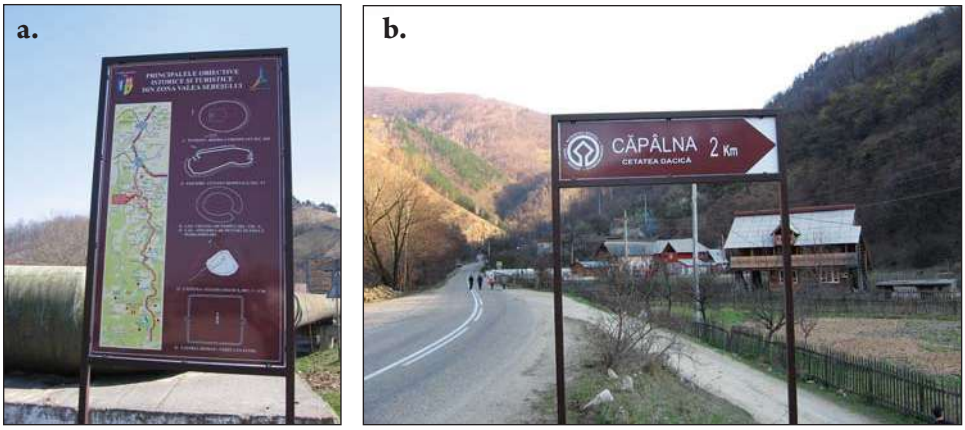
Fig. 9. Marcaje de semnalizare privind obiectivele de pe Valea Sebeșului (**a**) și indicator al drumului către cetatea de la Căpâlna (**b**) (foto M.-M. Ciută 2007)
Fig. 9. Signage marks on the objectives on the Sebeș Valley (**a**) and indicator of the road to the fortress of Căpâlna (**b**) (photos by M.-M. Ciută 2007)

alpinei, și informează despre „principalele monumente istorice și turistice de pe Valea Sebeșului”. Având cromatica specifică marcajelor de monument istoric, panoul este pe cât de generos ca informație, pe atât de eficient, fiind expus într-un loc cu maximă vizibilitate.

Mergând mai departe, am constatat că panoul cu textul ilizibil a dispărut, în locul lui apărând un indicator al drumului către Căpâlna-Cetățuie, simbolul convențional făcând, în sfârșit, precizarea că este vorba despre un monument UNESCO (fig. 9). Drumul de acces nu a prezentat diferențe față de anul anterior, însă, la locul de intrare spre cetate de pe Șaua Stăiunilor, am avut surpriza plăcută să întâlnim un panou indicator, cuprinzând excelente detalii legate de acest monument, precum și despre cele mai reprezentative rezultate ale cerce-
