Analiza patrimoniului modernist-socialist în Republica Moldova prin patru studii de caz

Dumitru RUSU

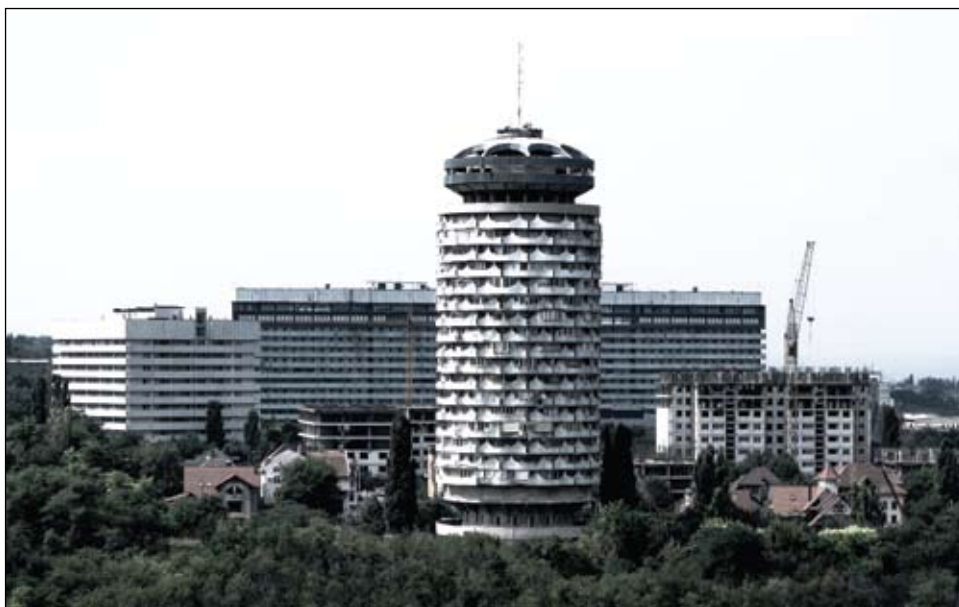
Fig. 2. Romanița și complexul Spitalului Republican (BACU:2013)²

Deși în prezent clădirea are funcțiunea de imobil de locuințe, tipologia de locuire din perioada socialistă nu mai corespunde cu standardele de locuire actuale. În afară de acest aspect, încă de la primul contact vizual imobilul se prezintă ca un mediu insalubru și nepotrivit pentru funcțiunea pe care o găzduiește, din cauza stării avansate de degradare și a intervențiilor parazitare.

În prezent, clădirea este deținută de două entități diferite: una publică și una privată. Împărțirea spațiului nu mai corespunde nevoilor locatarilor. De aceea, unii dintre ei au transformat spațiul în mod ilegal, construind extinderi improvizate ale balcoanelor existente. Acest tip de intervenții încarcă clădirea structural și, deoarece sunt neautorizate, nu putem anticipa comportamentul lor în timp; de asemenea, au fost utilizate materiale de calitate foarte proastă, ceea ce sporește riscul accidentelor. Tâmplăria, ferestrele și terasele exterioare, precum și finisajele și instalațiile interioare au fost vandalizate.

A fost elaborată o propunere de restaurare și refuncționalizare a Blocului-Turn Romanița într-un sanatoriu, ca parte a Spitalului Republican, dar nu există fonduri și nici interes în această direcție.

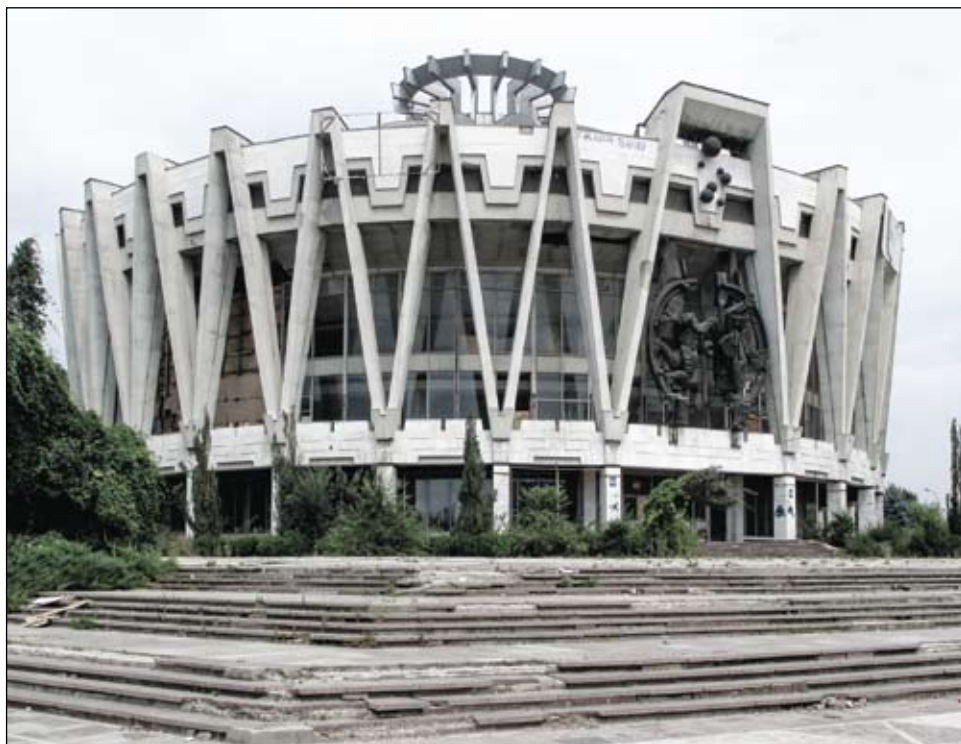
Fig. 3. Circul de Stat din Chișinău (BACU:2013)³

În prezent clădirea Circului se află într-o stare avansată de degradare, dar structura de rezistență este în bună stare. O parte din plăcile de marmură de pe fațadă au dispărut, iar basorelieful de la intrarea principală este pe cale să se prăbușească. Clădirea necesită o intervenție de urgență, neputând fi utilizată în prezent. Reprezentațiile se țin în Arena Mică, inițial folosită pentru repetiții, care a fost transformată în scenă temporară din 2014. Arena mare este utilizată în prezent ca spațiu temporar de expunere a unor dinozauri din plastic.

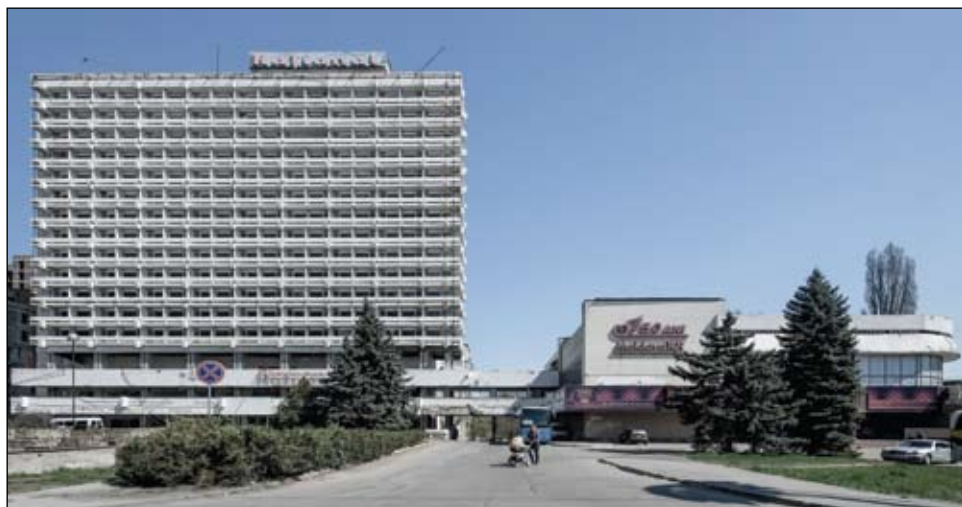
Fig. 4. Fațada principală a Hotelului Național (BACU:2014)⁴

În prezent hotelul este părăsit și se află într-o stare avansată de degradare. Demersul de clasare este corelat cu proiectul urmărit de autoritățile locale de a rezolva problema juridică a privatizării, noul proprietar tergiversează de 10 ani reabilitarea construcțiilor, neîndeplinindu-și angajamentul, încercând chiar să facă lucrări de demolare. Din aceste considerente, una dintre soluțiile pentru salvarea obiectivului constă în renaționalizarea sa. În prezent clădirea nu mai este folosită și, deoarece nu se mai asigură paza, hotelul a fost ocupat de persoane fără adăpost, devenind un spațiu insalubru.

În interiorul clădirii tencuiala a fost distrusă, tâmplăria interioară a dispărut și o mare parte dintre ferestrele exterioare sunt sparte. Balustradele scărilor interioare și mobilierul camerelor de cazare fie au fost distruse, fie au dispărut. Proiectul de clasare a Hotelului Național ar fi o intervenție oportună cu implicații majore, care se încadrează în direcția de dezvoltare a zonei și ar aduce beneficii comunității locale.

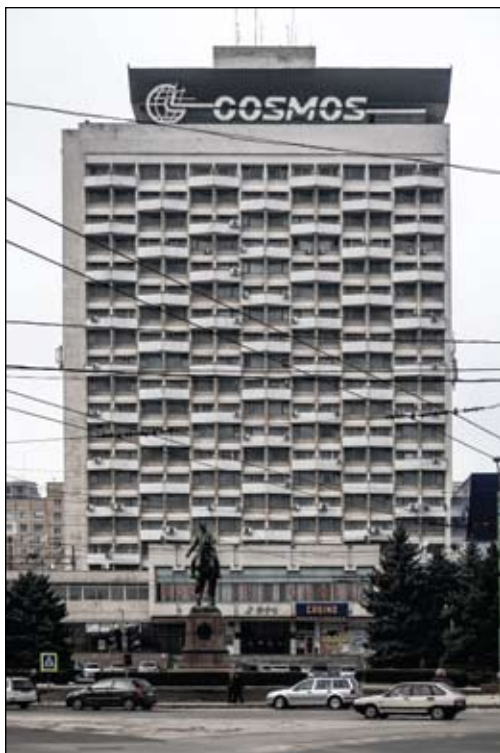
Fig. 5. Fațada principală a Hotelului Cosmos. (BACU:2014)⁵

Finisajele sunt deteriorate în cele mai multe din camerele de cazare, în băi placajele ceramice și dotările sanitare sunt degradate. Structuri parazitare au fost construite în jurul hotelului, afectând caracteristicile arhitecturale inițiale.

Pe lângă aceasta, proprietarul actual dorește să demoleze hotelul și să construiască altul nou. Propunerea de restaurare și de includere în Registrul monumentelor istorice a Hotelului Cosmos este o intervenție oportună, ce vizează amenajări strict necesare funcționării clădirii în condiții moderne de confort, pe cât posibil cu o afectare minimă a substanței originale.
